RESTAURO E RIQUALIFICAZIONE

Palazzo Nogarola – Guarienti in via Mancini a Trento

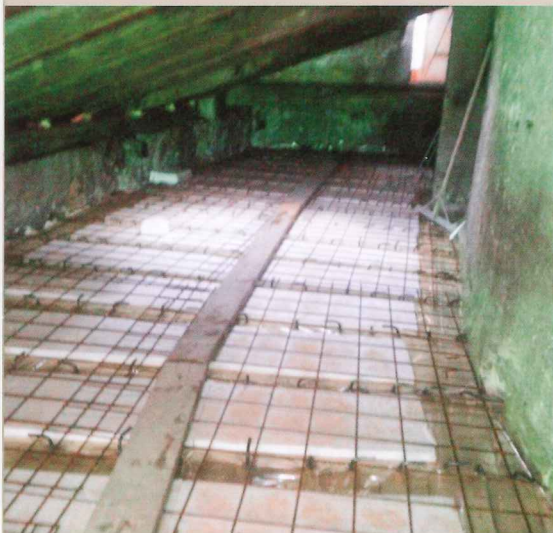
← **PALAZZO CAVAGNA.** Consolidamento del solaio in legno dell'ala est a piano sottotetto mediante cappa estradossale e connettori

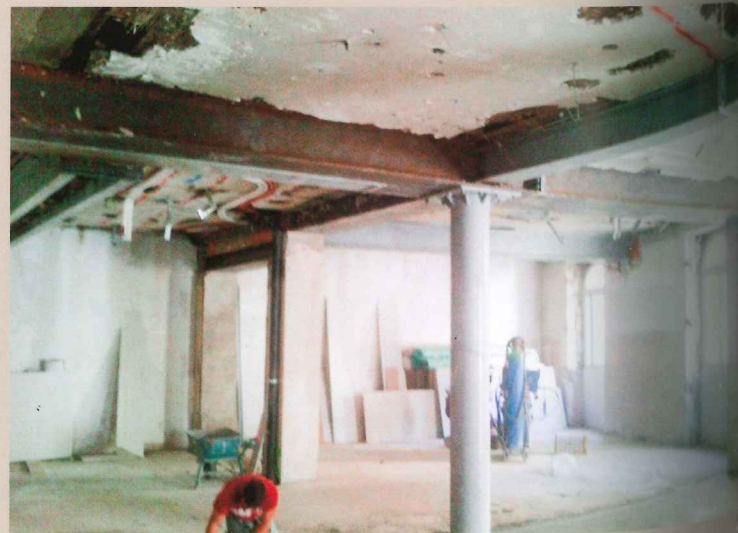
→ **PRIMO PIANO.** Intervento di sostituzione dei montanti e delle travi realizzati in precedenza dall'Upim

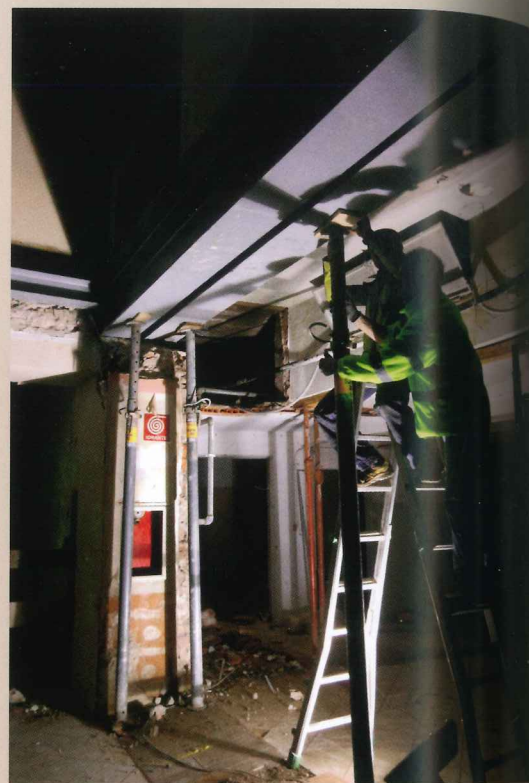
↳ PALAZZO
CAVAGNA.

Montaggio degli elementi in carpenteria metallica che compongono il solaio tra primo e secondo piano.
